# ΑΠΟΚΑΤΑΣΤΑΣΗ ΔΗΜΟΤΙΚΟΥ ΘΕΑΤΡΟΥ ΠΕΙΡΑΙΑ

## ΟΡΙΣΤΙΚΗ ΜΕΛΕΤΗ - ΜΕΛΕΤΗ ΕΦΑΡΜΟΓΗΣ

### ΑΡΧΙΤΕΚΤΟΝΙΚΗ ΜΕΛΕΤΗ:

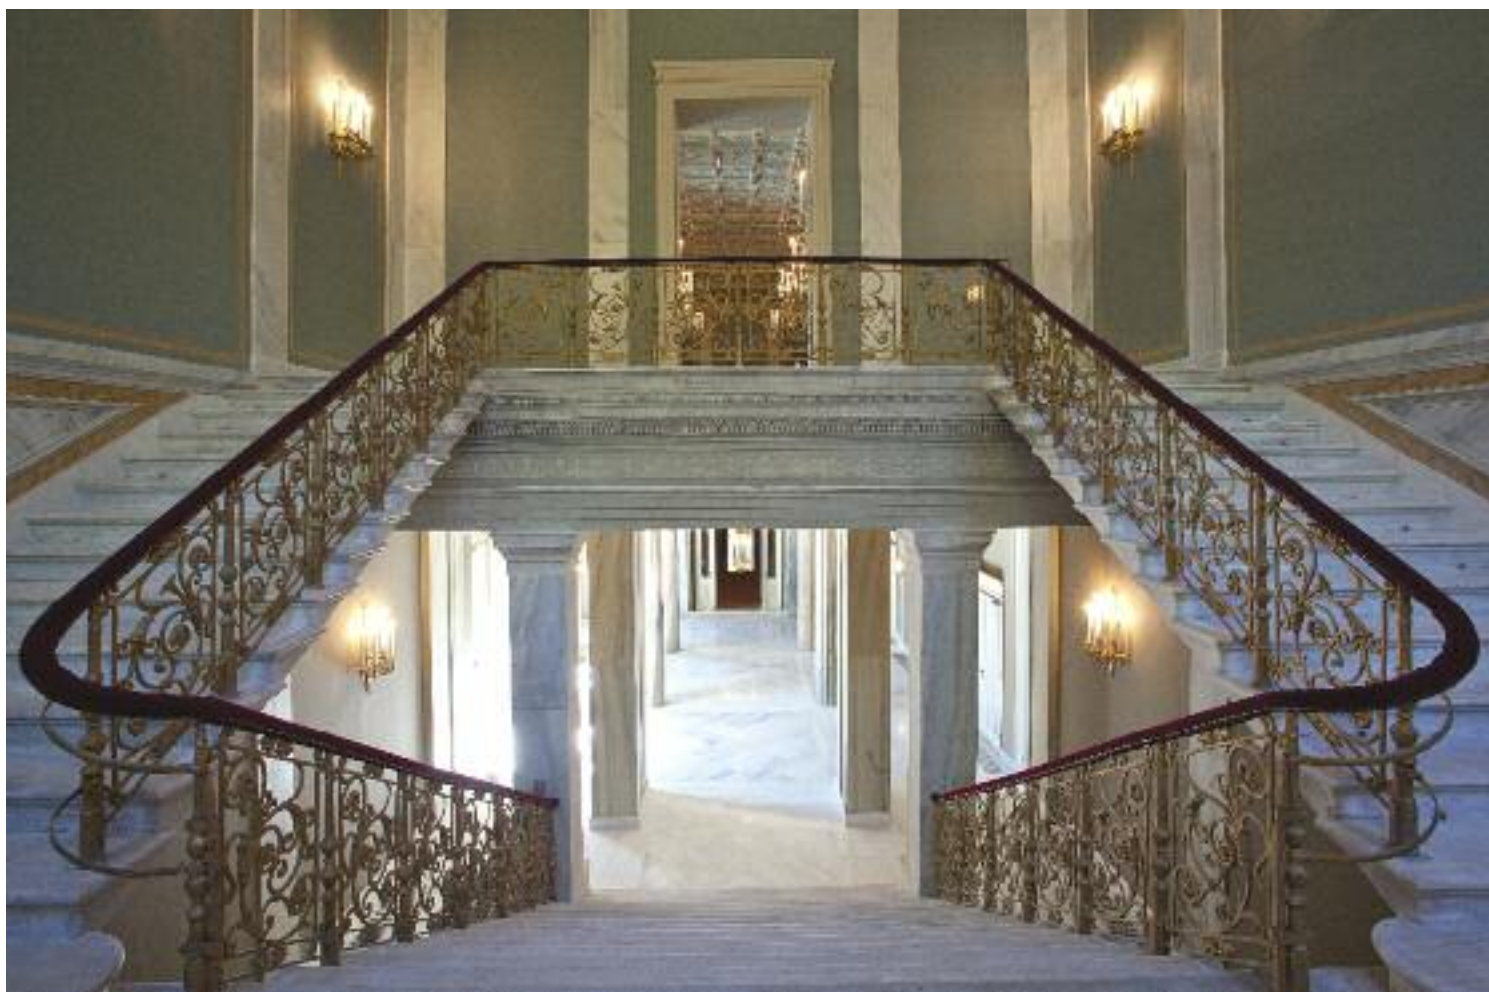
1

Άποψη του κεντρικού κλιμακοστασίου του θεάτρου.

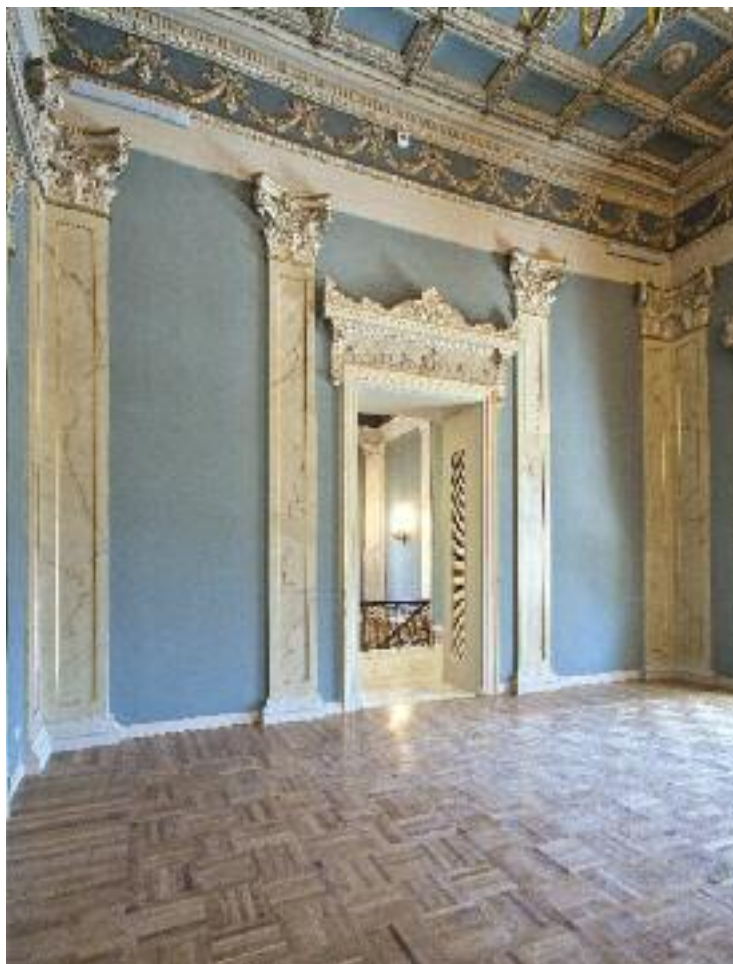
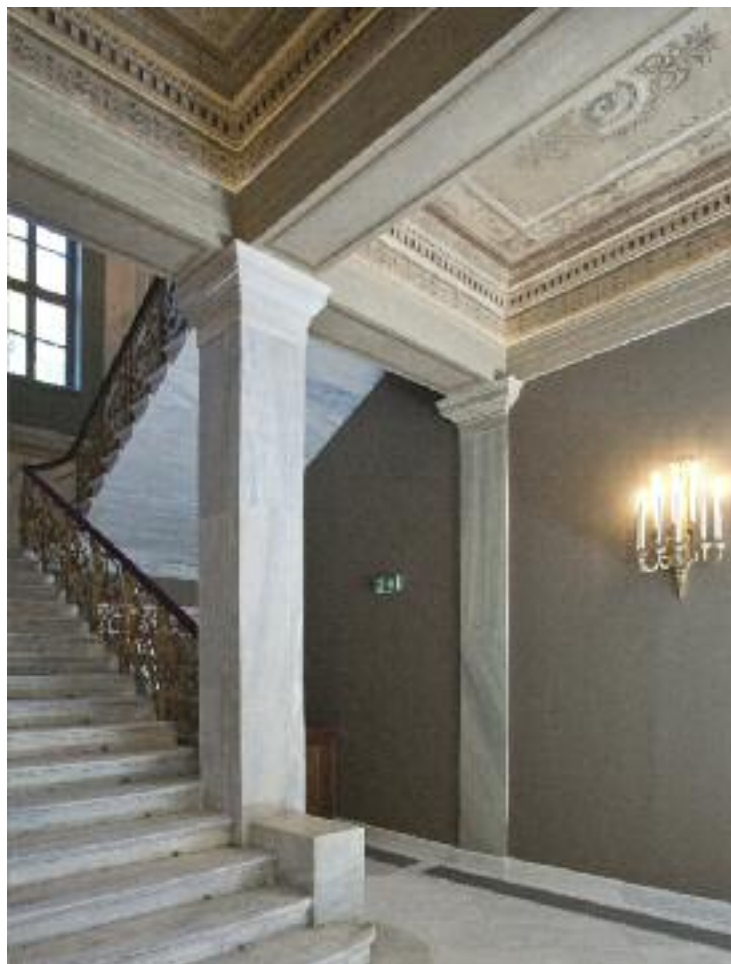
Η συντήρηση και αναπαραγωγή του εκλεκτιστικού διακόσμου των οροφών και των τοίχων έγινε μετά από συστηματική διερεύνηση και αξιολόγηση από ειδική ομάδα συντήρησης.

Η συντήρηση και αναπαραγωγή του διακόσμου των οροφών και των τοίχων έγινε μετά από συστηματική διερεύνηση και αξιολόγηση από την ομάδα συντήρησης διακόσμου. Η αναπαραγωγή του διακόσμου των οροφών και των τοίχων εφαρμόστηκε με προσαρμογή των διακοσμητικών θεμάτων στο νέο περίγραμμα των χώρων και επαναπροσδιορισμό της χρωματικής γκάμας του σε σχέση με την συνολική χρωματική πρόταση των λοιπών στοιχείων του κάθε χώρου. Διερευνήθηκε η δυνατότητα οργάνωσης των απαραίτητων οδεύσεων των

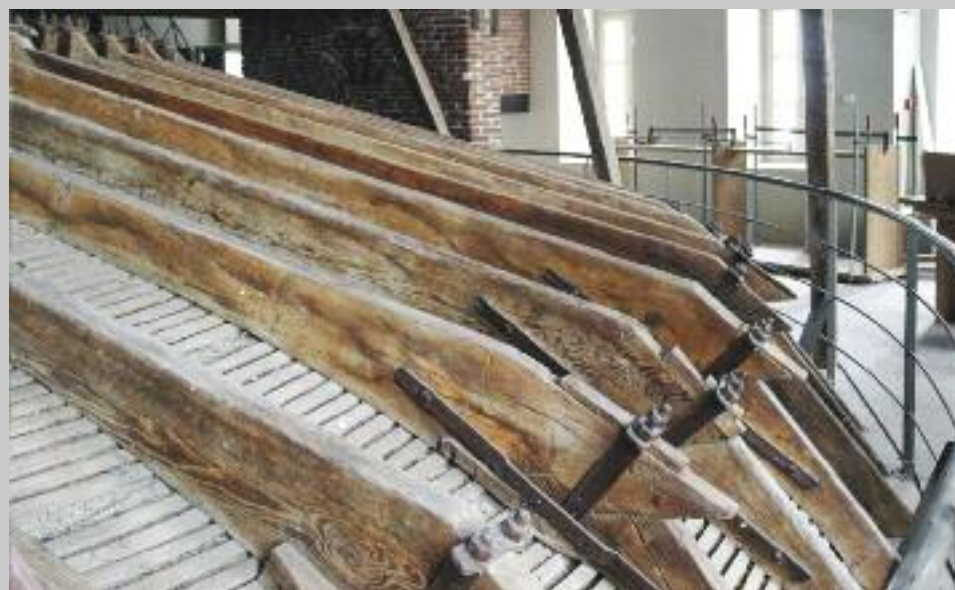
ΘΟΛΟΣ: ΒΙΒΛΙΟΘΗΚΗ – ΦΩΤΟΓΡΑΦΙΚΟ ΑΡΧΕΙΟ

Για την εξασφάλιση της οπτικής επαφής προς τα ημίζευκα του θόλου και τα ξύλινα ζευκτά της στέγης –εξαιρετικά οικοδομικά μέλη του μνημείου–, καταργήθηκε η βαριά ηχομονωτική τοικοποιία που προβλεπόταν στο περίγραμμα έδρασης των ημίζευκτων του θόλου και μεταφέρθηκε η ηχομονωτική ψευδοροφή που αναπτυσσόταν κάτω από τα ζευκτά της στέγης στα κεκλιμένα επίπεδα των αμοιβόντων αυτής.

Η επιμελής οργάνωση των οδεύσεων των Η/Μ δικτύων στο χώρο μεταξύ του θόλου και των ζευκτών, αλλά και διαμέσου του πρίσματος αυτών, επιλέχθηκε ως η μόνη υφολογικά συνεπής αλλά και δόκιμη λύση. Η αποσαφήνιση της σχέσης των συνθετικών επιλογών, της νέας πρότασης, με τη γεωμετρία των αυθεντικών οικοδομικών στοιχείων του μνημείου, εισάγει ένα πρότυπο αντιληπτικής οργάνωσης που διευθετεί την κυκλοφορία και την προσπέλαση για διαφορετικές κατηγορίες χρηστών και τις διακεκριμένες κατηγορίες δραστηριοτήτων που αναπτύσσονται στο επίπεδο της βιβλιοθήκης. Με τον τρόπο αυτό ο χώρος της βιβλιοθήκης δεν περιγράφεται από σαφές οικοδομικό όριο, αλλά διαχέεται στο μεγαλύτερο μέρος του χώρου.

Τέλος δημιουργήθηκε ένας χώρος θεατρικού και φωτογραφικού αρχείου – βιβλιοθήκης πάνω από το θόλο της αίθουσας, ο οποίος απευθύνεται αποκλειστικά σε εξειδικευμένους επισκέπτες

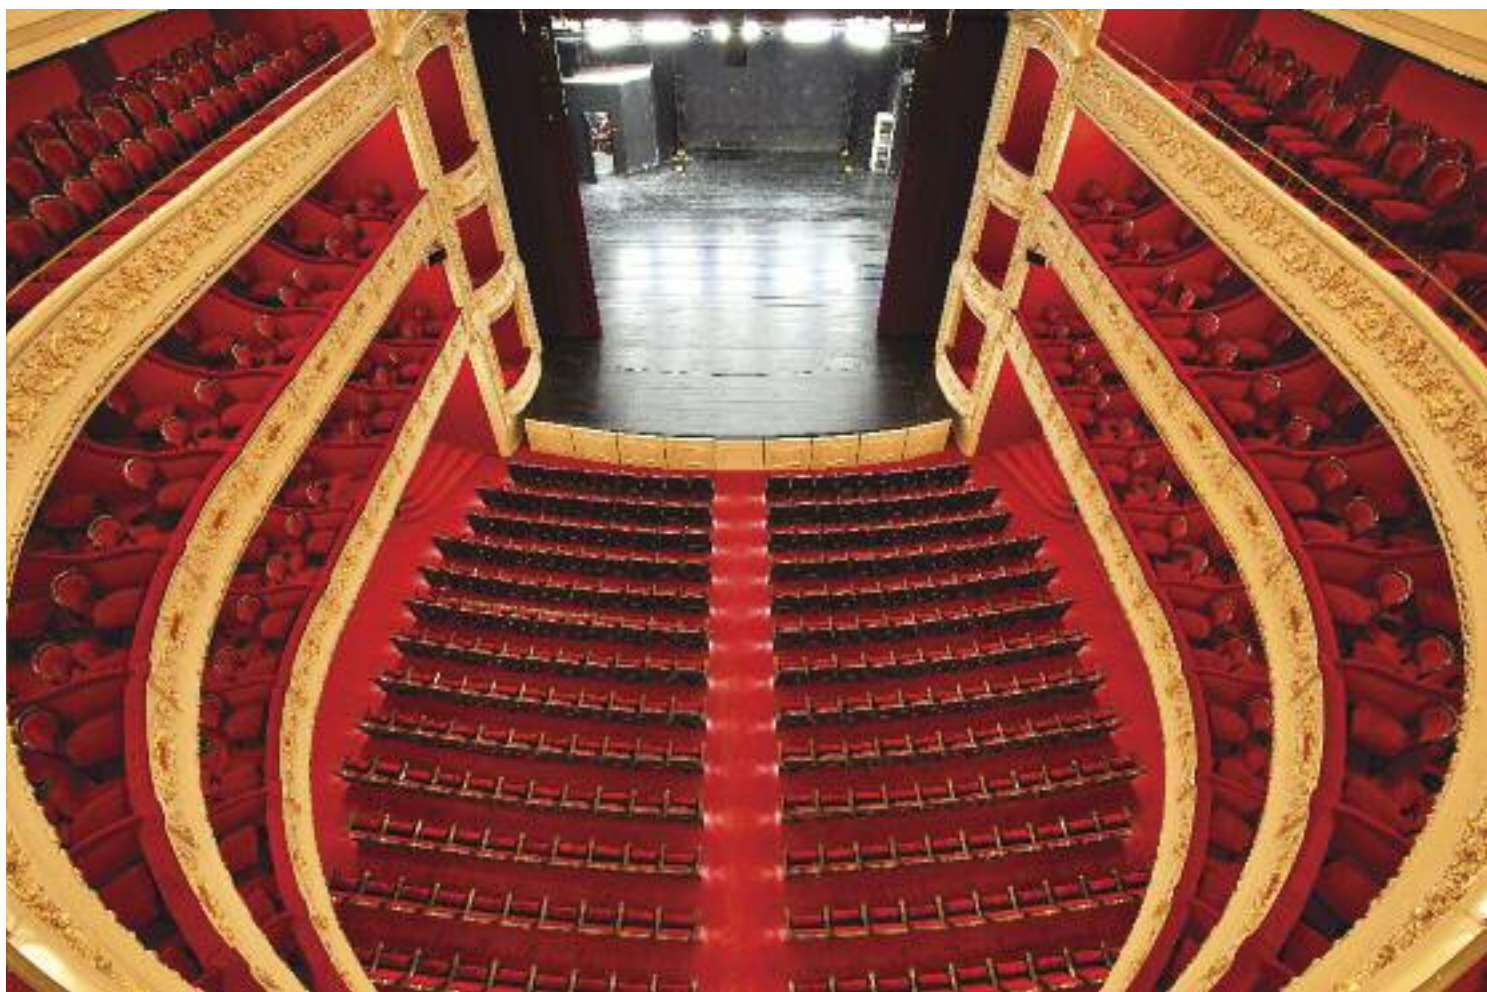
Πανοραμική άποψη της πεταλόσχημης πλατείας.

Στην πλατεία, καθαιρέθηκε το υφιστάμενο δάπεδο και κατασκευάστηκε νέο από μεταλλικές διατομές, με κατάλληλη κλίση ώστε να αποκτήσουν καλύτερη ορατότητα όλες οι θέσεις.

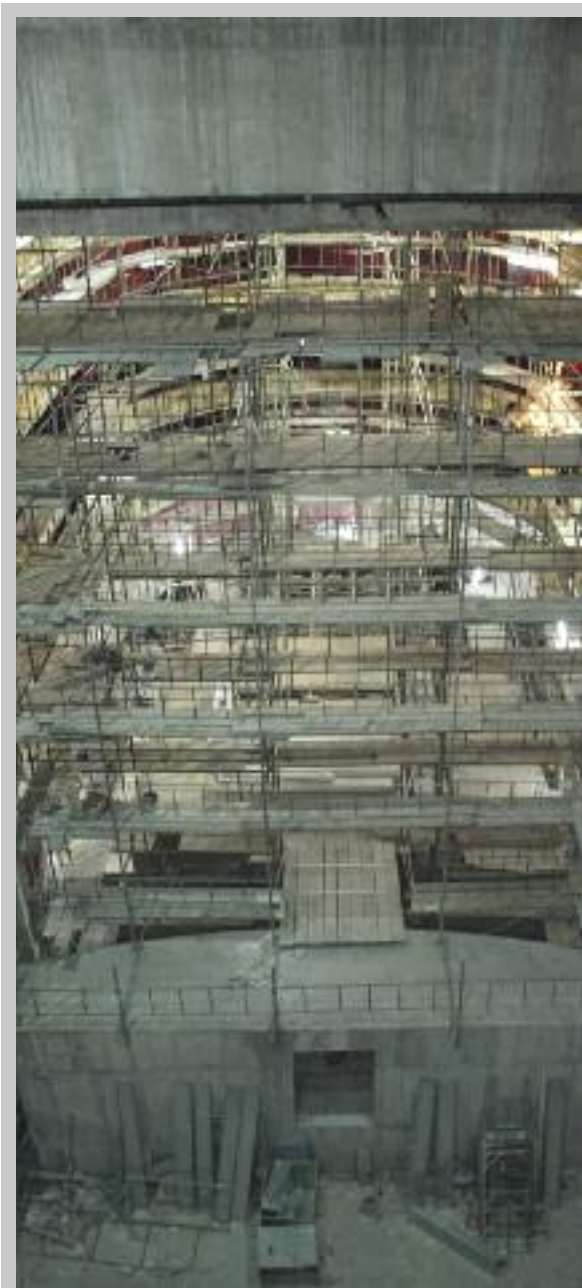
## ΣΚΗΝΗ – ΥΠΟΣΚΗΝΙΑ

Κατά τη διάρκεια των αποξηλώσεων αποκαλύφθηκε η αυθεντική σκηνή του Θεάτρου, η οποία αποτελεί ένα από τα ελάχιστα σωζόμενα σήμερα δείγματα του μεγαλόπρεπου γαλλικού θεάτρου. Κρίθηκε λοιπόν σκόπιμο να διατηρηθούν η σκηνή και οι ξύλινες αυθεντικές πασαρέλες, καθώς συγκροτούν μια σημαντική λειτουργική ενότητα του μνημείου.

Επιπλέον, η αποκάλυψη δύο υπόγειων ταμειυτήρων στην περιοχή, σε συνδυασμό με την εμφάνιση υδροφόρου ορίζοντα κάτω από τη σκηνή επέβαλαν την αλλαγή του τρόπου θεμελίωσης, την ενίσχυση του φέροντος οργανισμού των περιμετρικών λιθοδομών, αλλά και τη διατήρηση του οικοδομικού περιβλήματος των δύο υφιστάμενων κλιμακοστασίων της σκηνής.

Έγινε ριζική αναδιάρθρωση του μηχανοστασίου κάτω από το Β' υποσκήνιο, στην οροφή του οποίου θεμελιώθηκαν οι ξύλινοι στύλοι που φέρουν το ξύλινο δάπεδο της σκηνής και του Α' υποσκηνίου. Τόσο οι θέσεις και η διάταξη, όσο και οι διατομές των ξυλίνων φερόντων στοιχείων ακολουθούν τη γεωμετρία και τις διαστάσεις της αυθεντικής κατασκευής. Η πλατφόρμα μεταφοράς σκηνικών μεταφέρθηκε στο όριο της πλάτης της σκηνής και διαμορφώθηκε σε συνέχεια αυτής χώρος αποθήκευσης μουσικών οργάνων. Η κατακόρυφη σύνδεση όλων των επιπέδων στην περιοχή της σκηνής γίνεται μέσω των διατηρούμενων κλιμακοστασίων.

Η λειτουργία όλων των μηχανισμών της σκηνής, ακόμη και αυτών που λειτουργούν στη θέση των αυθεντικών, γίνεται με σύγχρονες μεθόδους (κινητήρες, κονσόλες ελέγχου, κτλ.), με στόχο την κάλυψη των αναγκών κάθε είδους παράστασης. Εναλλακτικά προβλέπεται η λειτουργία μέρους του εξοπλισμού με τρόπο ανάλογο του αρχικού χειρισμού.
